## **SUBECT / PREDMET: Ukrepi med taksiranjem (voženjem)**

Poročilo o letalsko varnostnem dogodku z dne 29.7.2021: Trk letala med voženje z parkiranim letalom.

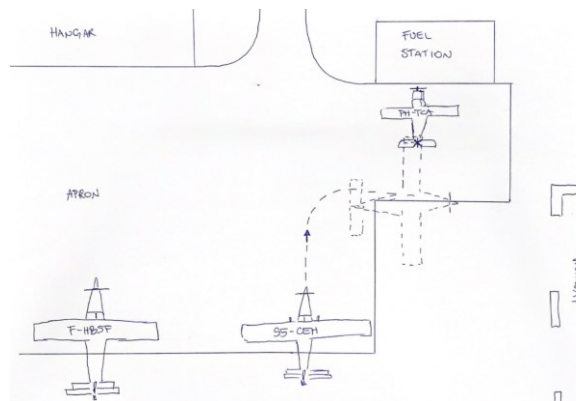
1. Pilot je po zagonu letala in vkrcanju padalcev sporočil na frekvenci letališča LJBO 123.505, da bo pričel z voženjem do steze 25.
2. Pilot prične z voženjem, tako da poveča plin, da se letalo prične gibati, s tem pa so ustvarjeni tudi pogoji, da letalo obrne za 90°. Vendar spregleda parkirano letalo pri bencinski črpalki in trči vanj, kot kaže slika spodaj.

3. Pilot po trčenju zaustavi letalo in izkrca padalce.
4. Parkirano letalo je poškodovano, za letalo PC6 pa je bilo po pregledu ugotovljeno, da je nepoškodovano.
5. Pilot znotraj dogovorjenih časovnih okvirov in v skladu z veljavno proceduro poda poročilo o dogodku.

1. Pilot letala ima veljana dovoljenja za predmetne operacije.
2. Pilot ni vzpostavil varne razdalje med letalom, ki taksira in parkiranim letalom oz. je po tem, ko se je letalo, ki taksira premaknilo, prepočasi ali premalo odvezel plin.
3. Parkirano letalo je bilo z letala, ki taksira slabo vidno.

Kjer ni posebne službe za separacijo na predmetnem letališču, mora pilot upoštevati pravila in priporočila, ki se nanašajo na varno voženje letala po manevrskih površinah tako, da je v vsakem trenutku omogočeno izogibanje zrakoplova od ovir in varno zaustavljanje zrakoplova.
